省道 S270 线鹤城至杜阮段扩建工程涉及鹤山市共和镇平汉村鸵鸟场临时用地土地复垦项目 规划设计执行报告

复垦施工单位：江门筑波市政工程有限公司

报告编制单位：集源（江门）企业管理咨询有限公司

编制日期：二〇二三年十月

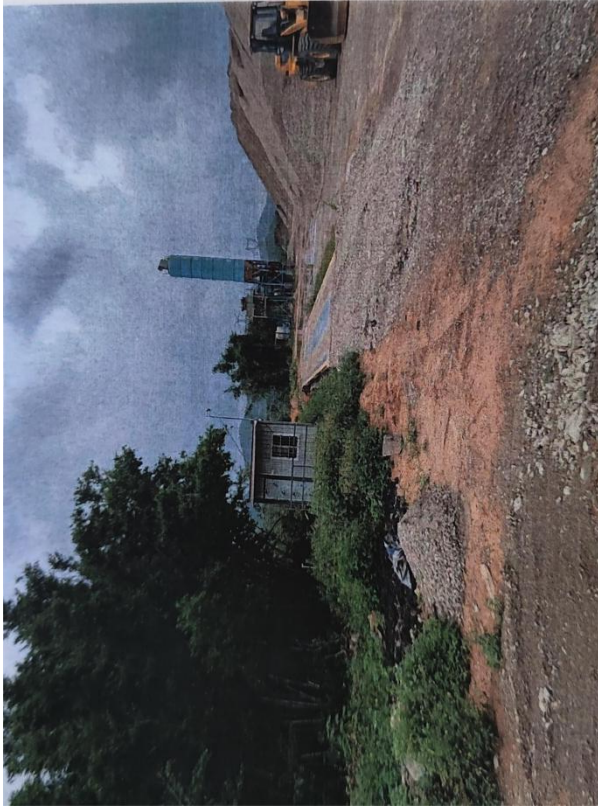
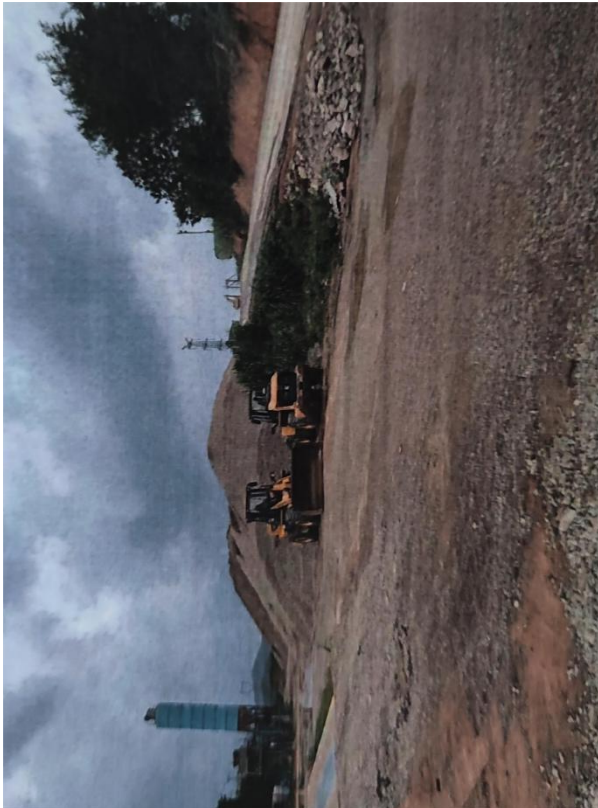
复垦前复垦区照片

省道 S270 线鹤城至杜阮段扩建工程涉及鹤山市共和镇平汉村鸵鸟场临时用地主要用于建设拌合站、堆料场等临时设施，现场有搭建简易铁皮构筑物，部分为硬底化地面，全部为已损毁土地。损毁土地类型主要是因生产活动造成的压占，对地表造成一定程度的损毁。临时用地占地责任范围为 3.2623hm² (48.935 亩)，根据鹤山市 2018 年度土地利用现状调查成果，损毁地类为有林地 0.1459hm²，建制镇 3.1163hm²。

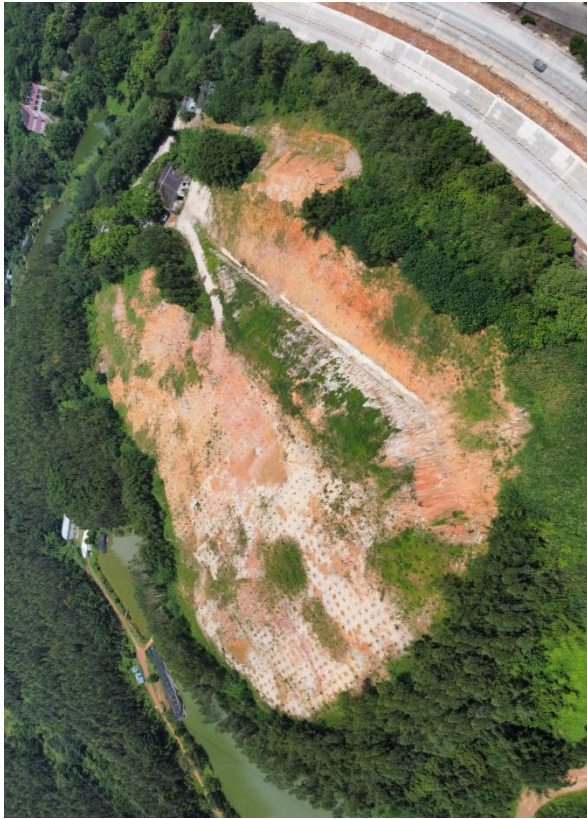
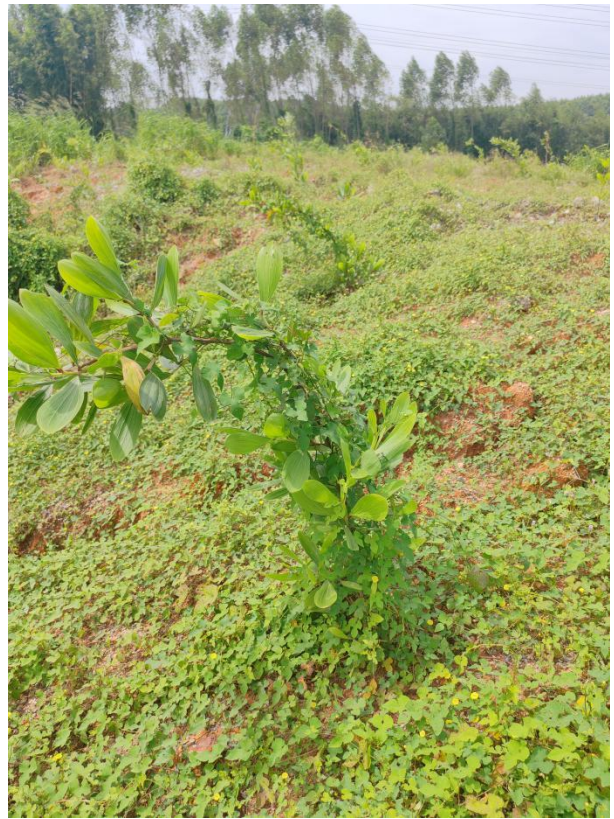
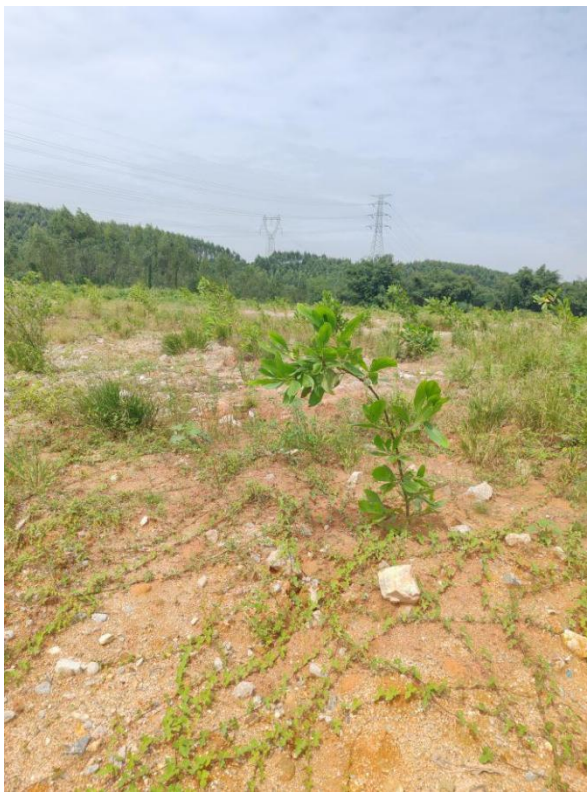
复垦后复垦区照片

临时用地地上建（构）筑物已全部拆除并清理完毕，复垦现场无明显残余设施及废弃材料堆积物，有覆盖土层，具备植物生长条件。

临时用地经平整和覆土后，地形趋于平坦，表层土壤土质松软，达到砂壤土至壤质粘土要求；土层厚度为 30cm，种植标准能够满足植株成活要求；地块中砾石较少，复垦后有林地区域的砾石含量≤25%。

复垦后现场地形、地貌与周围环境相协调，景观效果好；场地有相应的排水设施，能满足雨季排水需求。经现场检测，复垦后各地块无明显残余建设废弃材料堆积物，有效土层厚度达到种植条件，土壤具有较好的肥力，具备植被生长条件，并且已种植樟树，地块边坡坡度符合设计要求，土地质量标准有所提高，符合土地复垦要求。
